# آرامگاه جابر انصاری

## سازمان میراث فرهنگی و گردشگری استان فارس گزارش ثبتی: آرامگاه جابر انصاری

استان فارس، شهرستان کازرون، بخش مرکزی، دهستان دریس، روستای دریس، شمال روستا، امامزاده جابر انصاری

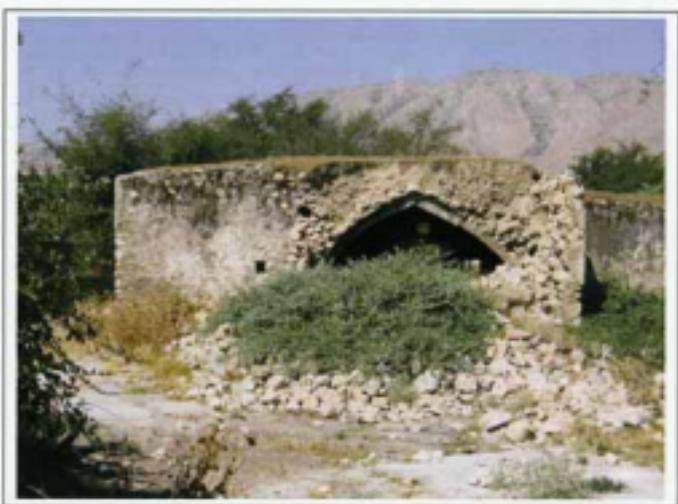
به دلیل عدم متولی و رسیدگی به بنا بخش هایی از اثاق ضلع جنوبی انو کاملاً تخریب شده است و به طور کلی بنا به لحاظ سازه ای فاقد استحکام لازم می باشد.

آرامگاه شیخ جابر انصاری ، آنکه تخریب شده ضلع غربی
