پیشنهاد ثبت اثر در فهرست آثار ملی

مسجد مولا

تهیه کننده گزارش: غلام حسن رثوفی

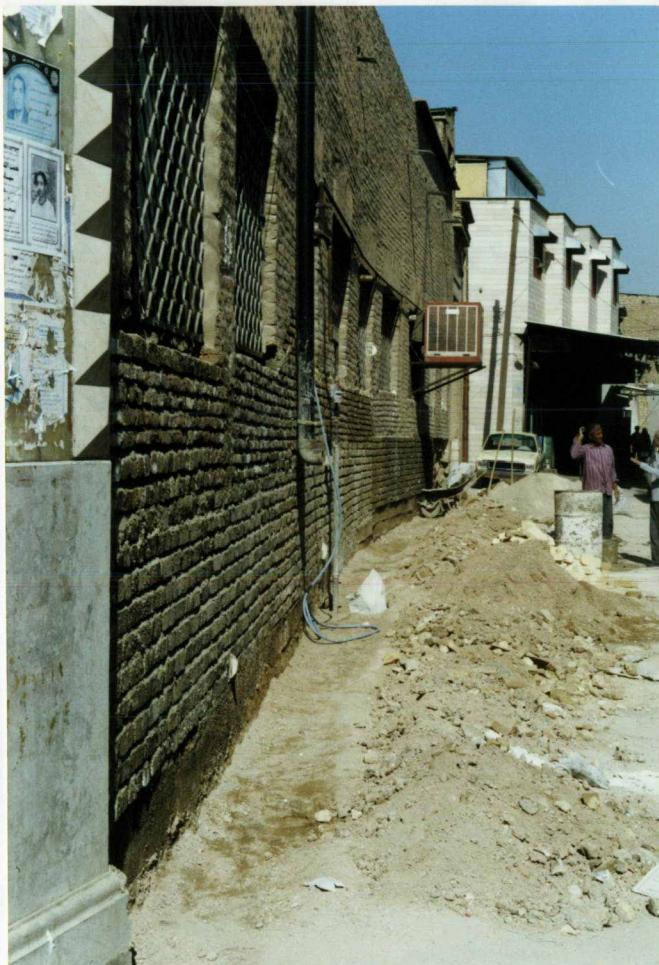
نمای دیوار شماری (بیرون) مسجد مولو
در حال مرمت (بیرون) (۱۰۰)

در حال حاضر جبهه شمالی بنا از طرف اوقاف در حال تعمیر و مرمت می‌باشد.
