شهرستان فسا، بخش مرکزی، دهستان کوشک قاضی، روستای کوشک قاضی

این حمام تاریخی در میان منازل مسکونی روستای کوشک قاضی به فاصله ۴ ک.م شمال شرقی فسا و در موقعیت ۰۷۹ ۴۱ ۵۳ طول جغرافیایی و ۴۵۶ ۵۵ ۲۸ عرض جغرافیایی و در ارتفاع ۱۶۰۰ متری از سطح دریا قرار گرفته است. ورودی حمام در ضلع شرقی وارد شده و پس از پایین آمدن از ۹ پله وارد فضای سربینه (رختکن) حمام می شویم. فضای داخلی سربینه شامل چهار بینه با سکوه‌های نشیمن جهت تعویض لباس می باشد. در بین بینه ها یک طاقنمای کوچک با عمق حدود ۸۵ سانتی متر قرار دارد. در وسط سربینه نیز حوض کم عمق هشت ضلعی که با کاشیهای ۱۵ سانتی متری جدید کار شده است. کف سربینه سیمان شده، بدنه تا ارتفاع ۱/۵ متری کاشیکاری و طاق سربینه با استفاده از سیمان سفید به صورت تگری کار شده است. روی سکوه‌های سربینه نیز موزائیک شده است. پس از عبور از سربینه از طریق دالان وارد فضای گرمخانه می شویم. در داخل این دالان فضای کوچکی تعبیه شده که سه دوش در این فضا دیده می شود. فضای گرمخانه نیز شامل یک فضای بزرگ گنبددار در وسط و سه فضا با گنبد کوچکتر در طرفین که دارای نورگیر می باشد. فضای گرمخانه دارای کف موزائیک ازاره کاشیکاری و سقف گرمخانه با استفاده از سیمان سفید به صورت تگری پوشش گردیده است. پشت بام حمام نیز اندود ککاهگل می باشد.

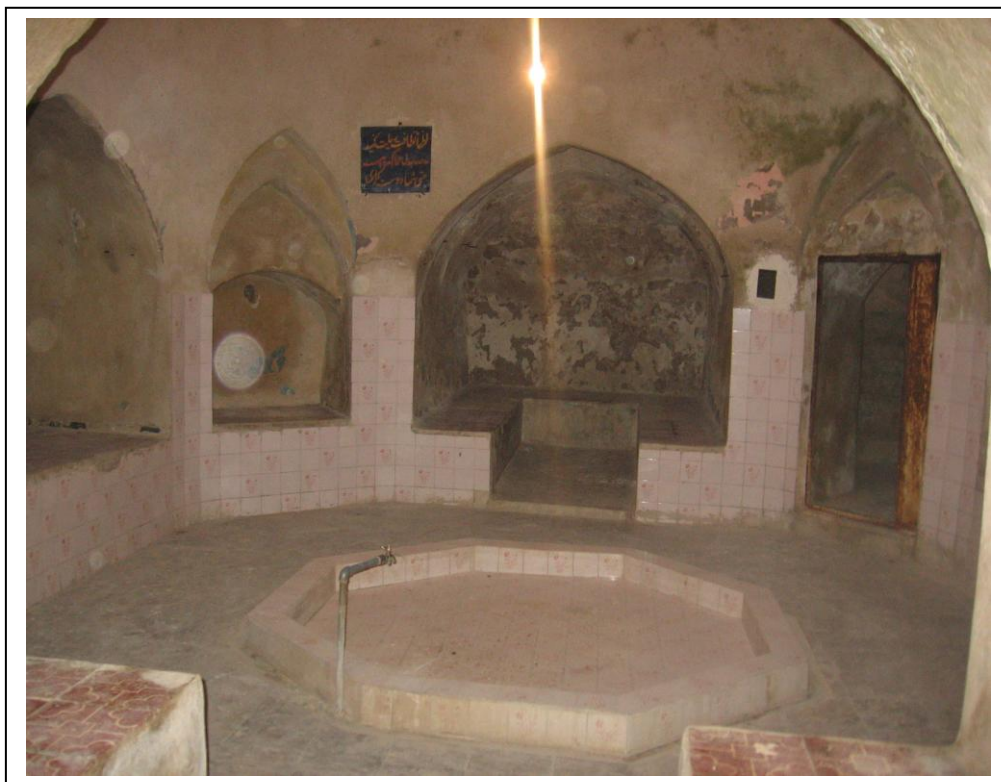
حمام کوشک قاضی ، سرپینه حمام

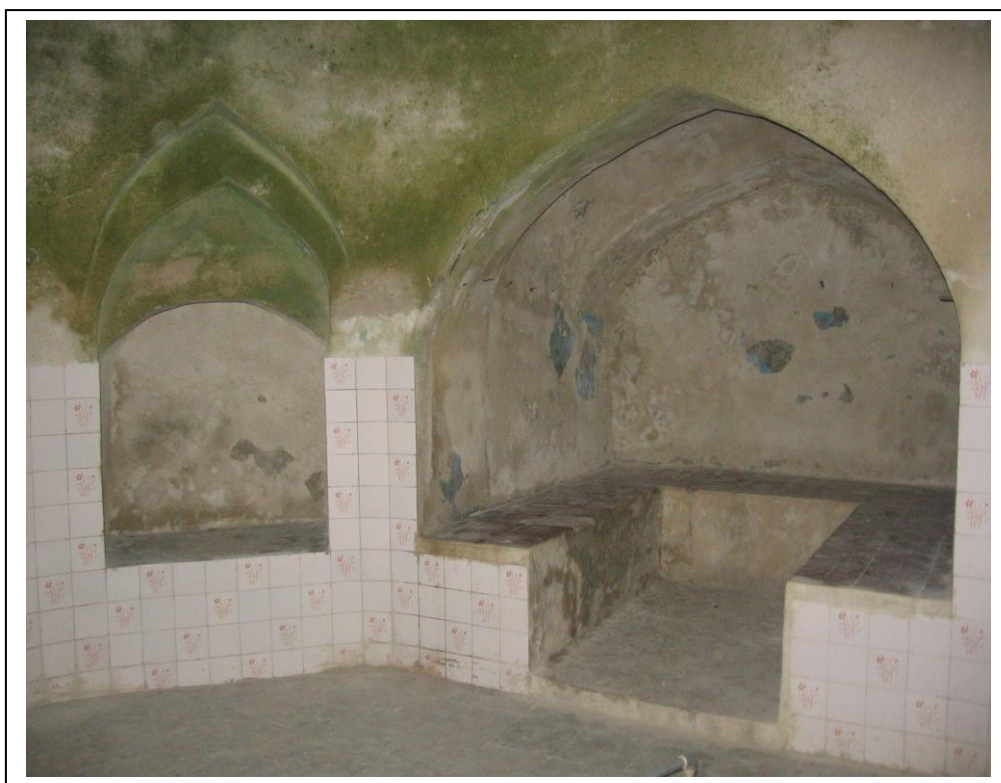
حمام کوشک قاضی ، یکی از شاه نشین های سرپینه

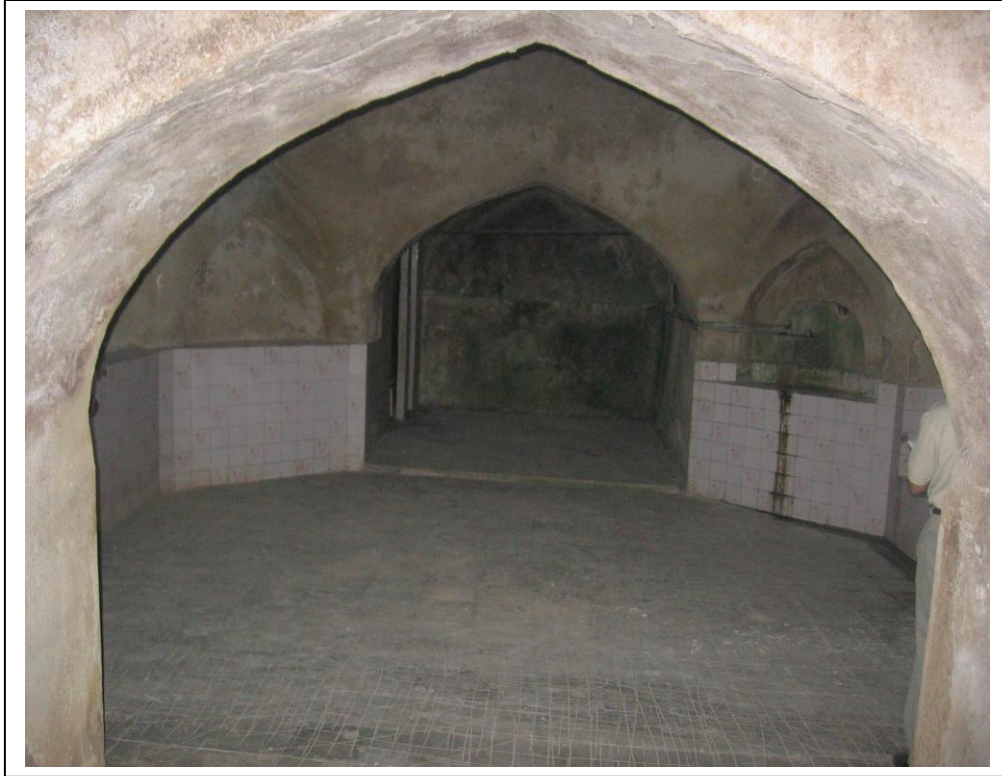
حمام کوشک قاضی ، فضای داخلی گرمخانه

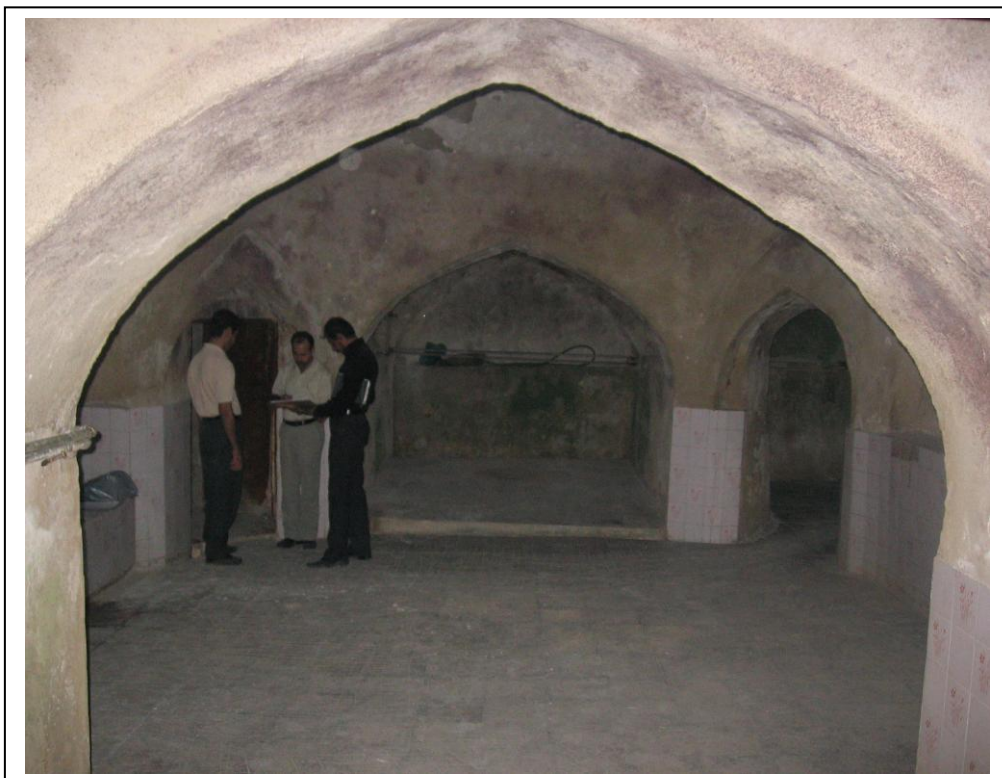
حمام کوشک قاضی ، گرمخانه
