پیشنهاد ثبت اثر در فهرست آثار ملی

حمام توکل

۱۳۹۲

تهیه کننده گزارش: رضا نوروزی - مجتبی برزگر

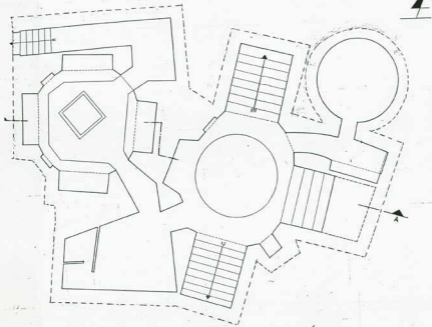
پلان حمام عربی

بین رفته و بجای آن درب آهنی نصب شده است. کف حمام چند پله پایین تر از سطح مجاور است و بوسیله یک راهرو باریک با مانند دسترسی به فضای سرینه امکان پذیر می شود. فضای سرینه بصورت یک هشت گوش نامنظم است که در سه طرف آن سه طاقنمای گود تعبیه شده است. پوشش طاقنماها بصورت تیزه دار است و بر روی این فضا گنبد کوناهی ایجاد شده است. سکوهایی در چهار طرف سرینه ساخته شده است. یک راهرو سرینه را فضای چهارگوش مرتبط می سازد که در سرویسهای بهداشتی جدید ساخته شده. راهرو کوچکی ارتباط این فضا با گرمخانه را امکان پذیر می سازد در فضای داخلی گرمخانه تغییرات زیادی صورت پذیرفته است. بخش مرکزی مدور شده و گود زورخانه می باشد و سکوهایی نماشاپیان و جایگاه مرشد سه طرف ایجاد شده فضای خزینه نیز به تبعیت از زورخانه تغییر یافته. از نکات جالب توجه این حمام آب انبار مدوری است که در گوشه شمال شرقی حمام وجود داشته که بوسیله یک راهرو با گرمخانه مرتبط می شده است. در مجموع این حمام ۳۵۰ مترمربع وسعت دارد.
