پیشنهاد ثبت اثر در فهرست آثار ملی

حمام فهلیان

تهیه کننده گزارش : رضا نوروزی

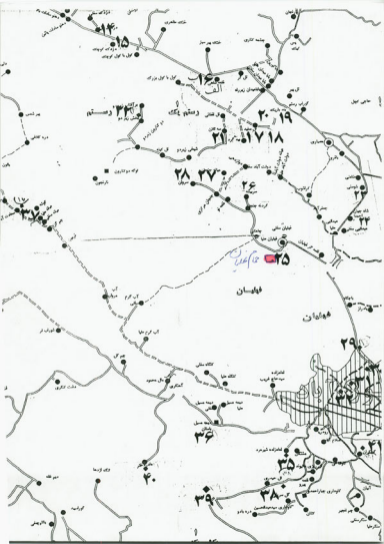
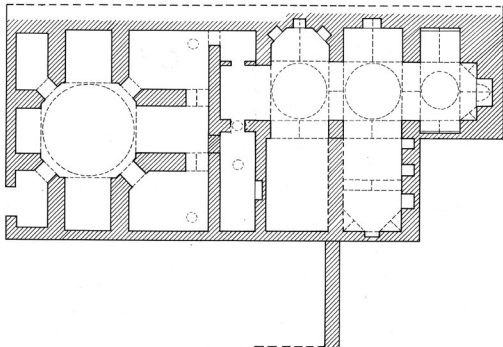
عنوان بنا	حمام روستای فعیان
عنوان نقشه	پلان
پروژه اشت	دانشجوی م. معماری
ترسیم	۳ شهری
مقیاس	۱/۱۰۰
تاریخ	۷۱۵۵
نقش مربوطه	پژوهش

این بنا از دو بخش مجزا با دو پلان متفاوت تشکیل شده است. مصالح ساخت بنا از سنگ و گچ بوده و بصورت محدود از آجر به ابعاد $25 \times 25 \times 5$ استفاده شده است. ملاحظه سازج در محلهایی که بیشتر در تماس با آب هستند بکار رفته است. ابعاد کلی حمام $13 \times 27/30$ متر است.

بخش شمالی حمام شامل یک فضای جلپها شکل در مرکز است. این بخش شامل یک هشتی در مرکز به ابعاد 53×53 و چهار شاه نشین در چهار ضلع بزرگ و چهار اطاق در چهار ضلع کوچک هشتی است. ورودی بنا از اطاق گوشه شمال غربی است. ابعاد این اطاق 17×315 م. م می باشد. در گوشه جنوب شرقی این اطاق یک ورودی جهت دسترسی به فضای اصلی هشتی و مجموعه ایجاد شده است. اطاق گوشه شمال شرقی قرینه این اطاق بوده و در فاصله بین این دو یک شاه نشین با 14 م. م عمق و 25 م. م عرض ایجاد شده است. شاه نشین شرقی و غربی از نظر ابعاد با هم برابر هستند. (25×19)

اتاقهای گوشه های جنوب شرقی و جنوب غربی با هم قرینه بوده و از نظر ابعاد بزرگتر از دو اطاق قبلی است. ابعاد این اتاقهای 23×315 م. م می باشد یک ایوان در فاصله بین این دو اطاق ایجاد شده و یک راهرو در انتها این دو فضا را به هم مرتبط می سازد. بر روی بدنه جنوبی این راهرو دو ورودی جهت دسترسی به فضای حمام ایجاد شده است که یکی از آنها در حال حاضر مسدود شده است. فضای اصلی حمام از نظر پلان متفاوت با فضای مجاور توصیف شده است. این بخش شامل چهار قسمت است که ابعاد فضاهای آن با هم تفاوت دارد. در مجاور قسمت توصیف شده یک ورودی به فضای کوچکی دسترسی می یابد که از این فضا یک در به ایوان شمالی راه پیدا می کند در قسمت روبروی این اطاق یک اطاق طولی و کم عرض ایجاد شده که دو نورگیر در بالای آن تعبیه شده است. در امتداد این فضا دو فضای بزرگتر نیز ایجاد شده است که یکی از آنها بشدت تخریب شده است. از بارزترین مشخصات این بنا گردش آب در دیوارهای بنا و ایجاد تاقچه هایی جهت برداشتن آب می باشد. در این بخش همچنین سه فضای چهار گوش ایجاد شده که بر روی آنها گنبد های کوتاهی ساخته شده. انتهای تری قسمت حمام نون آن می باشد که بصورت بیضی شکل ایجاد شده و در بالای آن محل گرم شدن آب بوده که احتمالاً از سازج بوده و دیگ فلزی نداشته است. در قسمت پایین دیوارها در بعضی قسمتها از آجر جهت مقابله با رطوبت استفاده شده است. سازج نیز در جاهایی که با آب مرتبط بوده مورد استفاده قرار گرفته است. در پاره ای از قسمتها از پوشش طاق و توبره استفاده شده.
