خلاصه گزارش بهی

۱. نام اثر: منزل صن‌شاد

۲. موقعیت اثر: فایده تہذیب علمہ شیخ ابی ذر لوفی در بیان مہجور شیخ ابی ذر

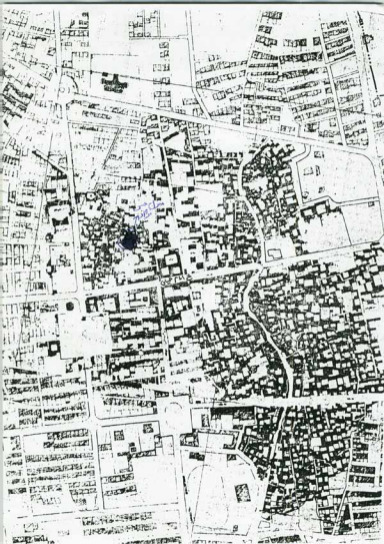
مآذنیان میرزا مسعود مازنی	
شماره آثار استان	عنوان پروژه
پلان زمینشناسی	عنوان نقشه
۲ - سطلی ۶ - محوری	برداشت
۲ - سطلی	ترسیم
تیرماه ۱۳۸۰	تاریخ
۱:۱۰۰	مقیاس

منزل فوق دارای یک حیاط مرکزی است و فضای مسکونی آن در دو ضلع غربی و جنوبی بصورت $1/5$ طبقه با مصالح آجر و سنگ و گچ و سیمان ساخته شده است و بخش پایین بنا را زیر زمین تشکیل داده است در ضلع غربی یک پلکان پنج پله ای که در جانیب آن دو اطاق سه دری بطوری که اتاق شمالی پلکان دارای زیرزمین و اتاق جنوبی پلکان زیرزمین ندارد و نورگیر زیرزمین اتاق شمالی بوسیله سنگهای مشبک مستطیل می باشد. پوشش اتاقهای ضلع غربی از چوب می باشد و

روی چوبهای سقف را گچ کشیده‌اند در گوشه جنوب غربی حیاط یک پستو وجود دارد که در گذشته مطبخ خانه و حمام در آن قسمت بنا بوده و اکنون آشپزخانه و حمام در ضلع شرقی بنا می‌باشد. در ضلع جنوبی بنا نیز یک پلکان پنج پله‌ای راه‌پایی به اتاق پنج دری با تزئینات آینه کاری با درهای چوبی مشبک با شیشه‌های رنگی مسبر می‌سازد در این ضلع نیز زیرزمین وجود دارد و سنگهای نورگیر از بین رفته و بوسیله آجر آنها را مسدود کرده‌اند.

زیرزمینها دارای طاق ضربی می‌باشند و بخشهایی از پی آنها در اثر رطوبت فرو ریخته و نیاز به مرمت دارد. در پشت اتاق آینه کاری یک اتاق 3×2 با دو اتاق 2×2 در دو طرف آن با درهای چوبی مشبک و شیشه‌های رنگی وجود دارد، سقف اتاق آینه که در اصل با تیرچوبی پوشیده بوده اخیراً بعلمت فرسودگی بوسیله تیر آهن تعمیر و بازسازی شده است، پشت‌بام بنا اندود کاه گل می‌باشد و نمای اتاق آینه کاری آجر فشاری. اما نمای دیگر قسمتهای بنا اندود گچ می‌باشد. در بنا آزاره یکبار نرفته و بجای آن از آجر استفاده شده است. در گذشته یک حوض مرکزی بزرگ در وسط حیاط بوده که اخیراً به لحاظ استفاده از فضای بیشه‌ان را به یک حوض کوچک مستطیلی تغییر داده‌اند.

به لحاظ ارزش تاریخی و هنری بنا و اظهار مالک مبنی بر تخریب و نوساز کردن آن، اقدامات سریع جهت خریداری بنا ضروری می‌باشد و قسمتهایی از پی بنا خصوصاً در زیرزمین و قسمتی از سقف اتاق آبنه کاری در حال تخریب می‌باشد که نیاز به تعمیر و استحکامبخشی دارد.
