ریاست جمهوری
سازمان میراث فرهنگی و گردشگری

سازمان میراث فرهنگی و گردشگری استان فارس

مسجد میر غلام علی

شماره ثبت: ۱۳۷۴۹

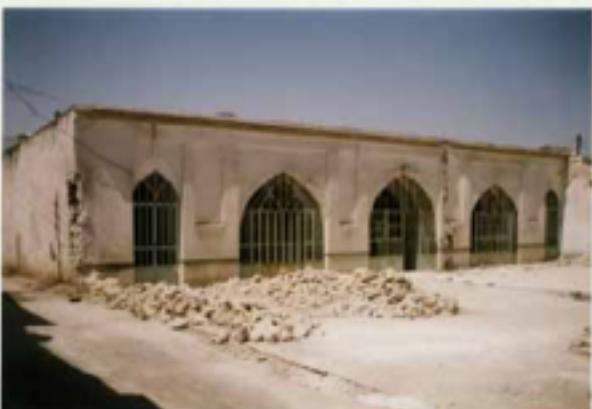
تصویر ۱- نمای کنی بنای مسجد میر غلامعلی دید از شرق؛ ف. ۷.ن. ۱.

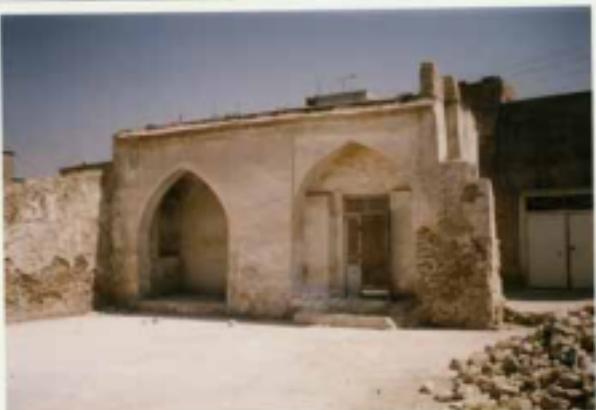
مسجد میر غلام علی دارای ۱ درب ورودی از سمت شمال می باشد که پس از داخل شدن وارد حیاط مریع شکل شده (متاسفانه دیوار ضلع شرقی حیاط برای تعمیر تخریب شده و هنوز درست نشده است) در قسمت غرب درب ورودی ایوان مانندی قوی دارد و به اختصار زیاد در قسمت شرقی درب ورودی به این صورت بوده که تخریب شده است. نمای ورودی دارای درب می باشد که دهنه آن بین ۲۸۰ تا ۳۰۰ سانتی متر متفاوت است . غضای داخل شبستان مسجد دارای ۸ ستون مریع شکل به طول و عرض و ارتفاع $170 \times 150 \times 150$ سانتی متر و سقف های جناحی شکل به ارتفاع ۳,۹۰ متر روی آن سوار شده است. در ضلع طولی جنوبی ۴ طلاچه تعبیه شده است. محراب در این مسجد مشاهده نمی شود. طول و عرض شبستان $19 \times 9,70 \times 4,30$ می باشد (تصاویر ۸-۱)

تصویر ۲- نمای کلی درب ورودی و تغایریب دیواره ضلع شرقی بنای مسجد میر غلامعلی دید از جنوب؛ ف. ۷.ن. ۲.
