پیشنهاد ثبت اثر در فهرست آثار ملی

## مدرسه حکیم

۱۳۹۷/۱۰/۲۵

تهیه کننده گزارش: قاسم کریمی وند

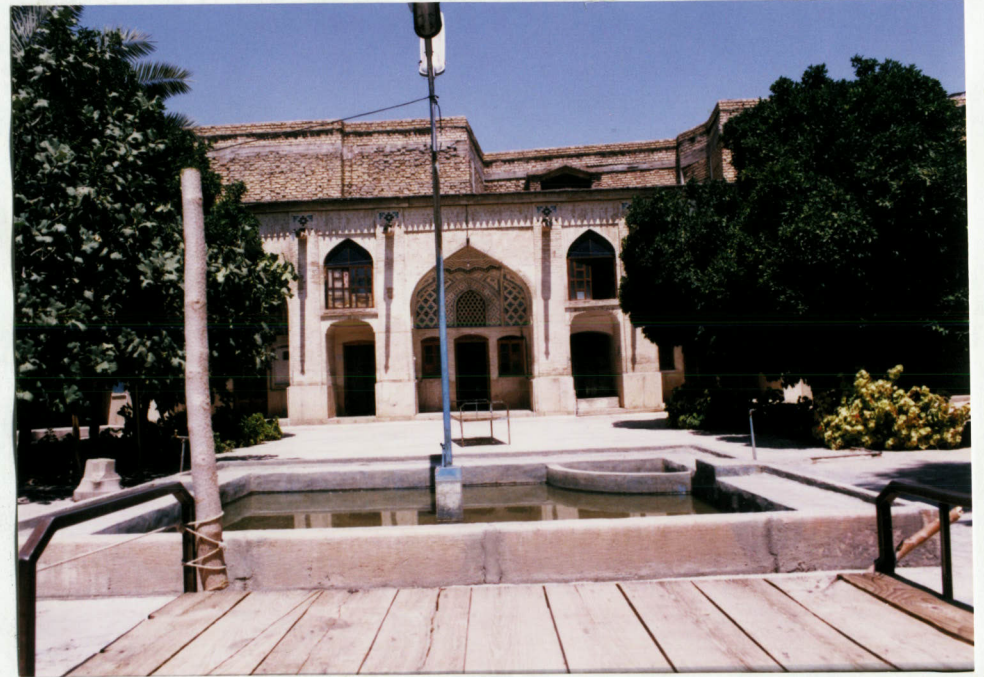
شماره عکس: ۷

شرح عکس: نمازخانه محمدی و صوفی وسط حیاط

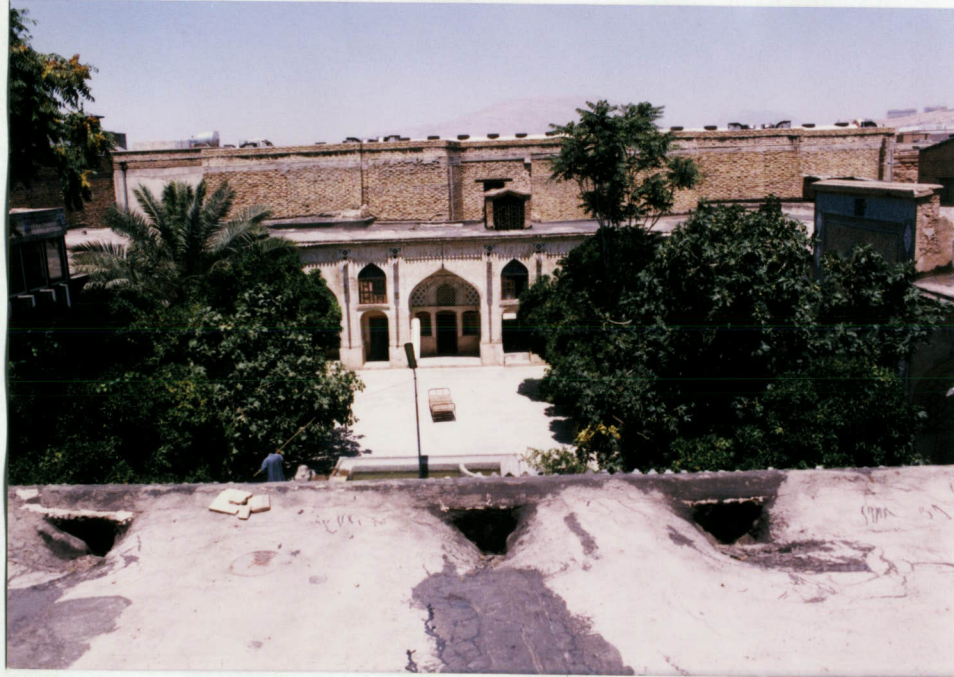
شماره عکس: ۸

شرح عکس: نمازخانه از حرم مشرف
